Povodí Moravy, s.p.	Dřevařská 11 601 75 Brno
------------	---	---------------------	-----------------------------

Dopravoprojekt Brno a.s., Kounicova 13, 658 30 Brno

Shrnutí studie

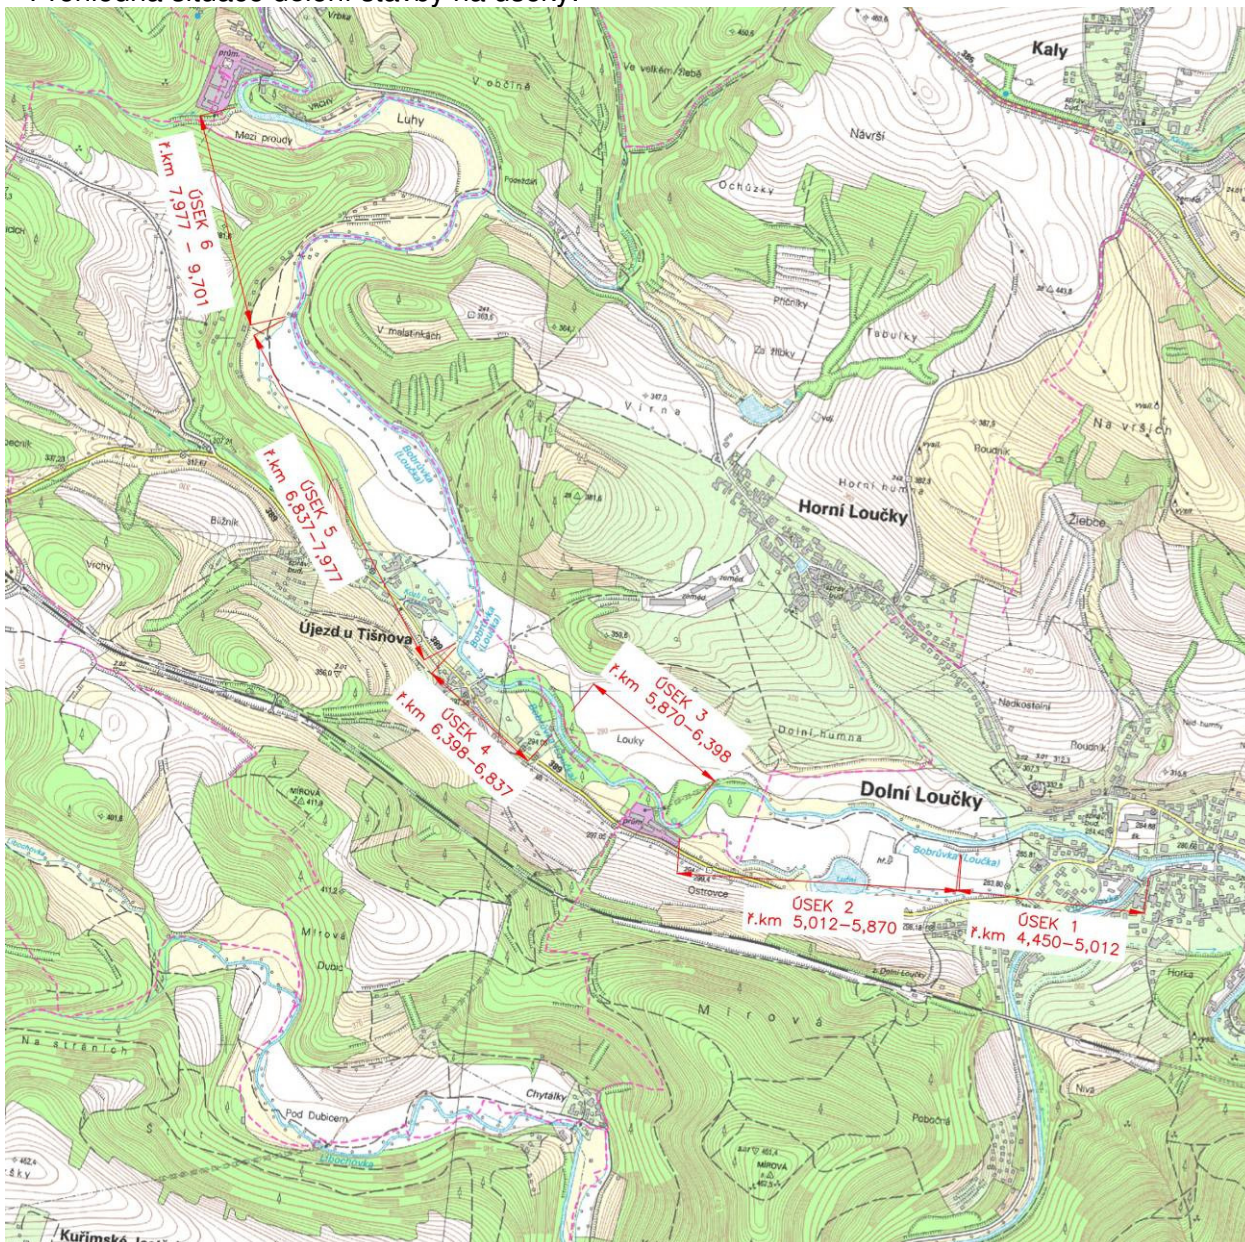
Obr. 2. – Přehledná situace dělení stavby na úseky

Přehledná situace dělení stavby na úseky:

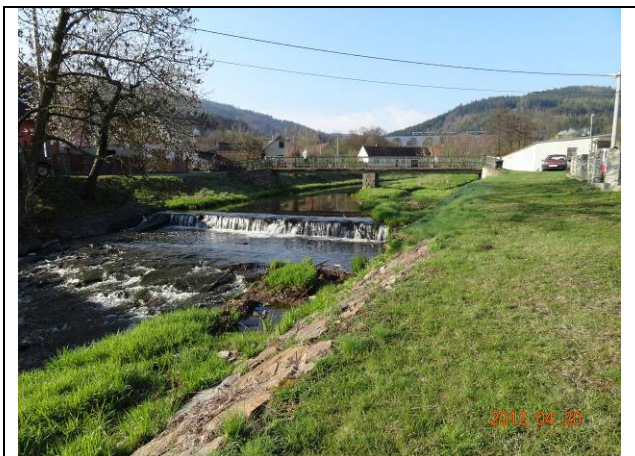
Jedná se o rekonstrukci stupně na balvanitý skluz s kynetou pro migraci ryb. Stupeň se nachází na toku Libochovka před zaústěním do Bobrůvky.

Obr. 3. – Stupeň na Libochovce

Objekt je řešen jako balvanitý skluz s šikmou kynetou na podélnou osu pro převedení malých průtoků. Konstrukce balvanitého skluzu je z hlediska funkce jedním celkem. Jednotlivé části se postupně zapojují s narůstajícím průtokem v toku. Při extrémně nízkých průtocích je zapojena středová kyneta, která je navržena tak, aby zajistila dostatečnou průtočnou výšku při minimálním zůstatkovém průtoku. Při dalším nárůstu průtoků se postupně zapojuje i zbývající část skluzu až po stav kdy konstrukce skluzu funguje v celé šíři dna.

Kostru skluzu a břehy kynety budou tvořit balvany prům. cca 1,0 m a kamenná rovnanina bude tvořena kameny prům. cca 0,5 m. Na vstupu do rybního přechodu bude vytvořena vstupní tůň hloubky cca 0,3 m. Do budoucna by bylo vhodné jednat o úplném zrušení tohoto stupně.

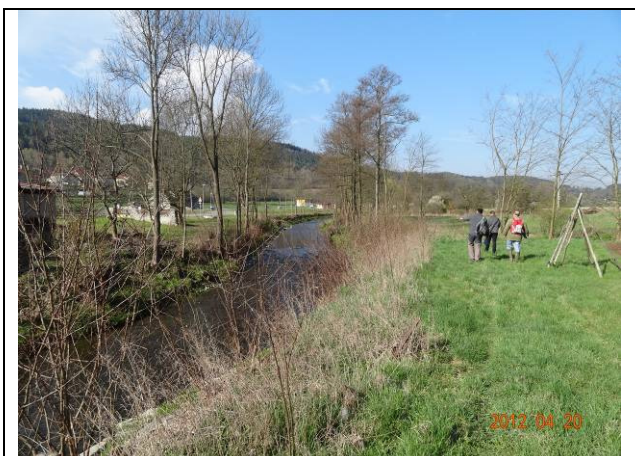
Obr. 6. – Pravobřežní území nad Dolními Loučkami

Jedná se o úpravu levého břehu Bobrůvky nad zastavěnou částí obce Dolní Loučky. Úprava je navržena v délce cca 180 m. V rámci úpravy bude odstraněno stávající opevnění břehu a bude vytvořeno přírodě blízké tvarování břehu s mírnějšími a proměnnými sklony.

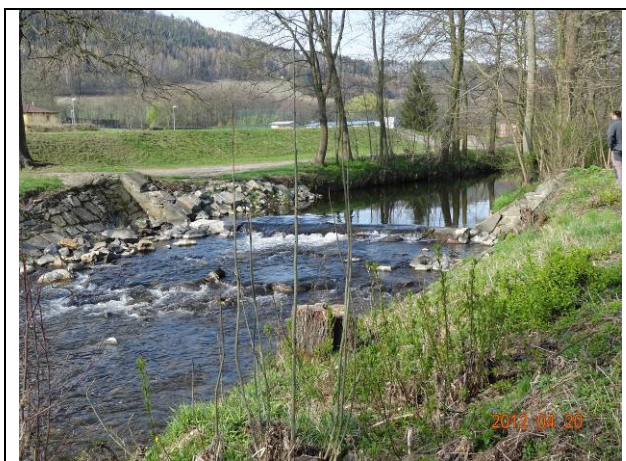
Jedná se o vytvoření balvanitého skluzu s kynetou pro migraci ryb při levém břehu toku. U stupně se počítá s jeho rekonstrukcí a obnovením vývaru, který bude sloužit jako koupací místo pro místní obyvatele.

Obr. 7. – Stupeň nad obcí Dolní Loučky

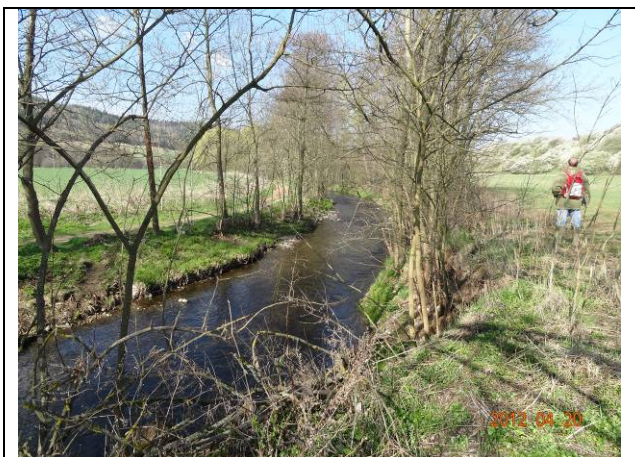
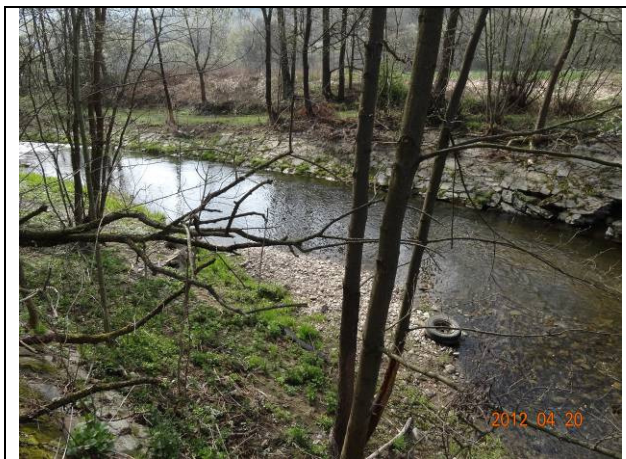
Obr. 8. – úsek mezi ř. km 5,00 - 5,87

Jedná se o úsek toku mezi ř. km 5,012 a 5,750. V rámci tohoto SO je navrženo odstranění opevnění toku, příčných překážek (stupně, prahy) a podélných bariér. Ve vhodných úsecích bude vytvořeno přírodě blízké tvarování břehů v mírnějších a proměnlivých sklonech. Zároveň bude vytvořeno i rozvlnění dna toku s respektováním hodnotných dřevin, stabilizujících stávající břeh.

Obr. 9. – úsek mezi ř. km 5,00 - 5,87

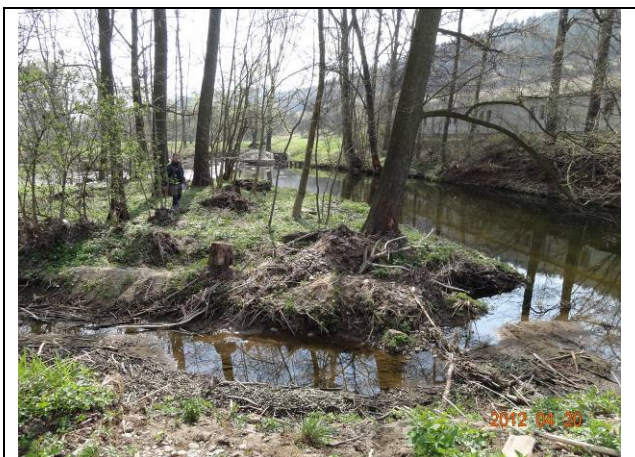
Obr. 10. – místo výstupu z rybího přechodu

Rybí přechod typu bypass bude vytvořen v místě stávajícího jezu v ř. km 5,890. Pro vytvoření rybího přechodu bude využito stávající obtokové koryto umístěné na levém břehu toku. Stávající koryto bude vhodně upraveno, aby splňovalo požadavky pro migraci ryb. Jedná se především o vhodnou úpravu vstupu do rybího přechodu, vytvoření odpočinkové tůně (tůň) a úprava výstupního objektu z rybího přechodu.

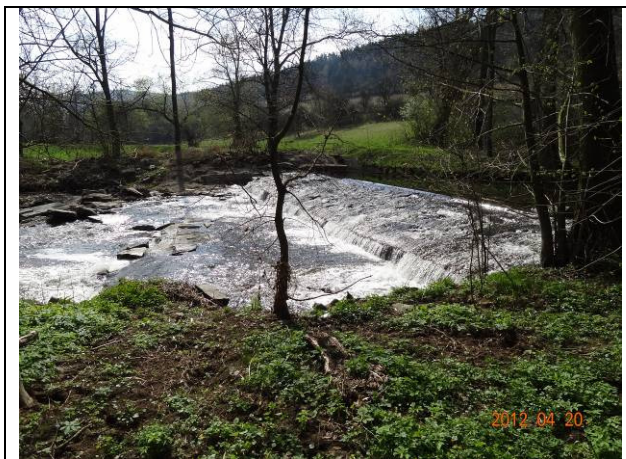
Jedná se o vytvoření balvanitého skluzu v místě stávajícího jezu v ř. km 5,890. Stávající jezové těleso bude ponecháno a bude doplněna rovnanina z balvanů s kynetou pro migraci ryb. Skluz bude vytvořen v celé šířce toku.

Obr. 11. – jez v ř. km 5,89

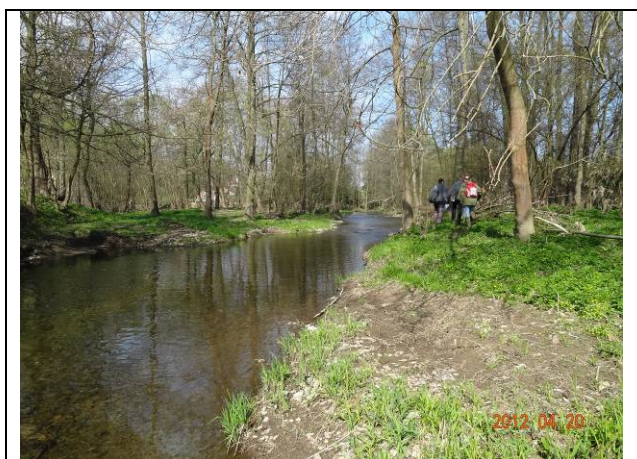
Obr. 12. – úsek pro plánované rozvlnění toku

V úseku ř. km 6,100 – 6,360 je navrženo částečné rozvlnění rovného a opevněného úseku toku vytvořením meandru. Stávající koryto bude částečně zasypáno a bude zde vytvořeno slepé rameno. Dále bude vytvořeno paralelní občasné protékané koryto s tůň, které bude vedeno přibližně trasou původního (historické trasy) koryta. Paralelní koryto bude mít vtokovou hranu cca na úrovni Q_1 . V místě křížení nového koryta se stávajícím bude svah nového koryta opevněn těžkou kamennou rovinou.

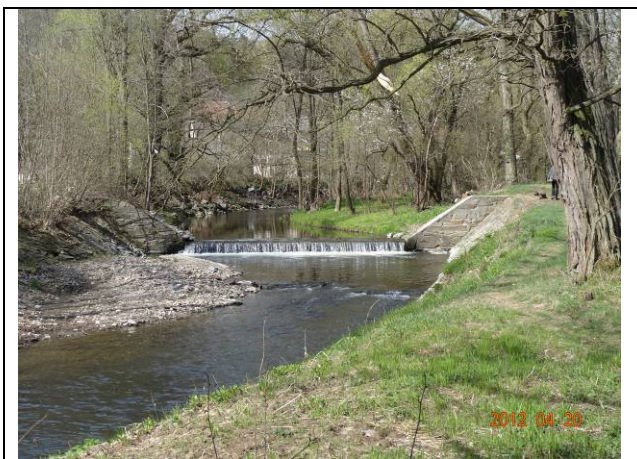
Obr. 13. – stupeň v ř. km 6,590

Jedná se o vytvoření balvanitého skluzu šířky cca 4,0 m při pravém břehu toku s kynetou pro migraci ryb na stávajícím stupni v ř. km 6,590. Od konce vývaru bude balvanitý skluz vytvořen přes celou šířku koryta. U stupně se počítá s jeho rekonstrukcí a obnovením vývaru (v rámci výše uvedené akce), který bude sloužit jako koupací místo pro místní obyvatele. Objekt je řešen jako balvanitý skluz s šikmou kynetou na podélnou osu pro převedení malých průtoků. Konstrukce balvanitého skluzu je z hlediska funkce jedním celkem. Jednotlivé části se postupně zapojují s narůstajícím průtokem

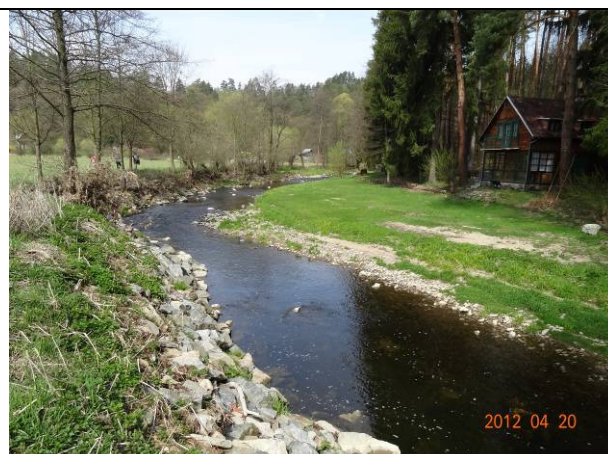
Obr.15. – opevněný pravý břeh v ř. km 6,398 – 6,837

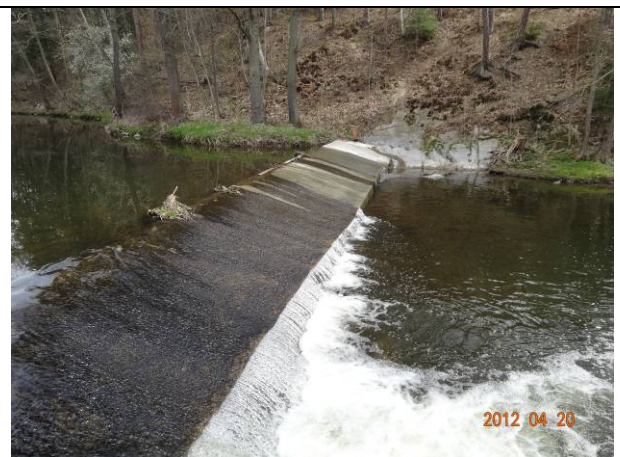
Obr.16. – jez v ř. km 7,977

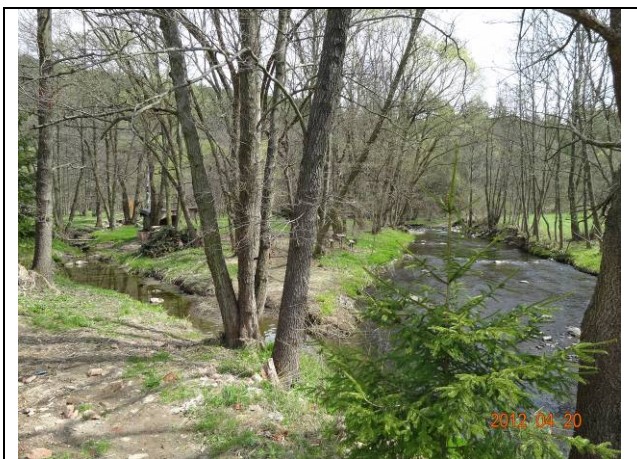
Cca v ř. km 8,700 – 8,950 je navrženo paralelní rameno, které vznikne propojením se samovolně vznikajícím ramenem. Nově navržené rameno nebudou stále protékané, ale pouze při vyšších průtocích (cca od průtoku Q_1), aby nedocházelo k poklesu hladiny vody v hlavním korytě při nízkých průtocích.

Obr.19. – samovolně vznikající rameno v ř. km 8,720

Rameno je navrženo s vlnitou trasou, lichoběžníkového tvaru s mírnými a proměnlivými sklony svahů. Před zpětným zaústěním do hlavního koryta je navrženo rozdělení ramene na 2 větve. Délka ramene je cca 180 m.
